ACHTER DE SCHADUW

– 6 bedenkingen bij het gebruik van UV-C technologie

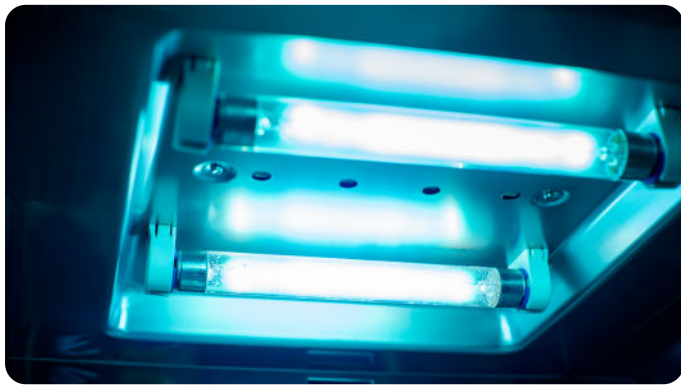
Sinds kort verschijnen ook systemen met LED lampen als alternatief. Ultraviolet (UV) licht

beschadigt micro-organismen door het DNA of RNA aan te tasten. Dit veroorzaakt een fotochemische reactie waardoor abnormale verbindingen in het DNA of RNA ontstaan. De chemische structuur van het micro-organisme wordt vervormd waardoor de normale functie verstoord raakt. Dit leidt tot mutaties of de deactivering van het micro-organisme.

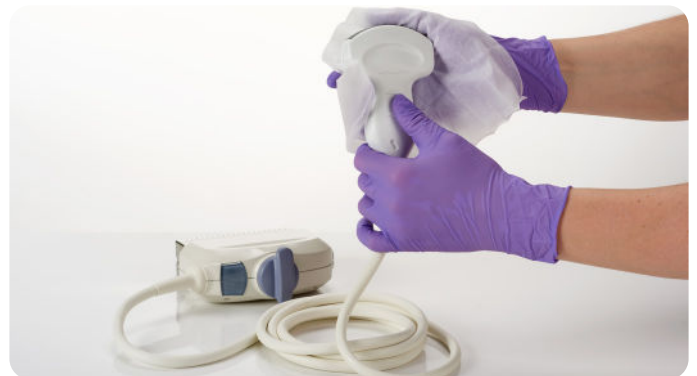
Als de reinigingsstap gecompromitteerd is, wordt de daaropvolgende desinfectiestap waarschijnlijk nadelig beïnvloed. Reiniging is van bijzonder belang voor UV-C-systemen, waarbij tijdens de desinfectie geen enkele handmatige actie wordt toegepast. Als de reiniging niet-correct werd uitgevoerd, blijft het vuil na blootstelling aan UV-C desinfectie gewoon achter, waardoor het desinfectieproces niet langer doeltreffend is. Bij handmatige processen, zoals desinfectie door wrijving, is er daarentegen sprake van mechanische actie. Hierdoor kan het resterende vuil gemakkelijker worden verwijderd.

Het is essentieel dat reinigingsmiddelen via na-spoeling grondig van het apparaat verwijderd worden vooraleer te desinfecteren met UV-C. Tevens dient het oppervlak van het apparaat volledig droog te zijn voordat het wordt geplaatst in een UV-machine. Achtergebleven vocht op het oppervlak kan de afgifte van de vereiste UV-dosis aan het oppervlak verhinderen.

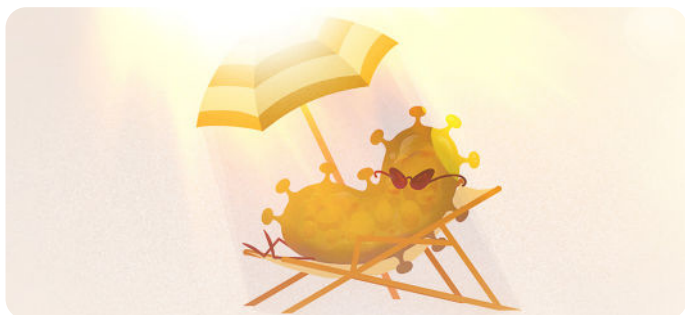
UV-licht beweegt zich in een rechte lijn. Objecten die dit pad belemmeren creëren schaduwen door de lichtdoorgang te verhinderen. Wanneer UV-licht geblokkeerd wordt, bereikt het tijdens de desinfectie bepaalde zones niet, waardoor het risico reëel is dat deze zones niet of onvoldoende gedesinfecteerd worden.

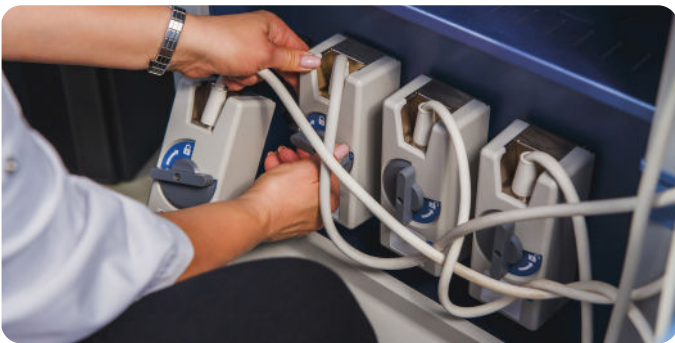
UV-systemen zijn ontworpen om enkel dat deel van de probe te behandelen dat in contact komt met de patiënt. Hierbij wordt geen rekening gehouden met de mogelijkheid dat de zorgverstreker tijdens een patiënt-procedure in contact komt met andere delen van het MH en zo onbedoeld kruisbesmettingen kan veroorzaken. Deze andere onderdelen dienen dus als gelijkwaardig worden beschouwd aan het inbrengbare gedeelte van het MH en vereisen een desinfectie van hetzelfde niveau en een zelfde grondigheid. Dat laatste is echter niet evident bij UV-systemen.
