# ACHTER DE SCHADUW

## – 6 bedenkingen bij het gebruik van UV-C technologie

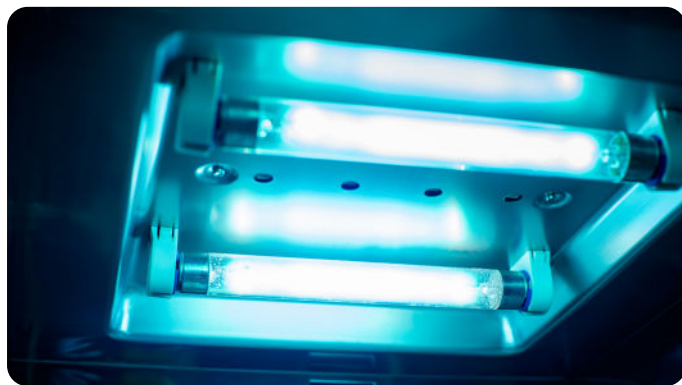
Sinds kort verschijnen ook systemen met LED lampen als alternatief. Ultraviolet (UV) licht

beschadigt micro-organismen door het DNA of RNA aan te tasten. Dit veroorzaakt een fotochemische reactie waardoor abnormale verbindingen in het DNA of RNA ontstaan. De chemische structuur van het micro-organisme wordt vervormd waardoor de normale functie verstoord raakt. Dit leidt tot mutaties of de deactivering van het micro-organisme.

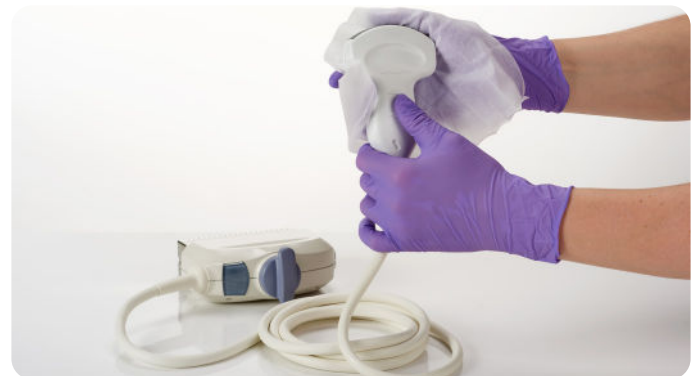
Als de reinigingsstap gecompromitteerd is, wordt de daaropvolgende desinfectiestap waarschijnlijk nadelig beïnvloed. Reiniging is van bijzonder belang voor UV-C-systemen, waarbij tijdens de desinfectie geen enkele handmatige actie wordt toegepast. Als de reiniging niet-correct werd uitgevoerd, blijft het vuil na blootstelling aan UV-C desinfectie gewoon achter, waardoor het desinfectieproces niet langer doeltreffend is. Bij handmatige processen, zoals desinfectie door wrijving, is er daarentegen sprake van mechanische actie. Hierdoor kan het resterende vuil gemakkelijker worden verwijderd.

Het is essentieel dat reinigingsmiddelen via na-spoeling grondig van het apparaat verwijderd worden vooraleer te desinfecteren met UV-C. Tevens dient het oppervlak van het apparaat volledig droog te zijn voordat het wordt geplaatst in een UV-machine. Achtergebleven vocht op het oppervlak kan de afgifte van de vereiste UV-dosis aan het oppervlak verhinderen.

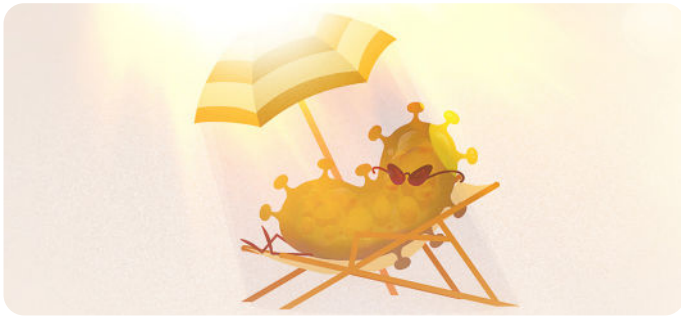
UV-licht beweegt zich in een rechte lijn. Objecten die dit pad belemmeren creëren schaduwen door de lichtdoorgang te verhinderen. Wanneer UV-licht geblokkeerd wordt, bereikt het tijdens de desinfectie bepaalde zones niet, waardoor het risico reëel is dat deze zones niet of onvoldoende gedesinfecteerd worden.

Sommige ultrasone medische hulpmiddelen hebben complexe vormen of oppervlakte-texturen die een gelijkmatige blootstelling aan UV-licht bemoeilijken, wat kan leiden tot onvolledig gedesinfecteerde oppervlakken.

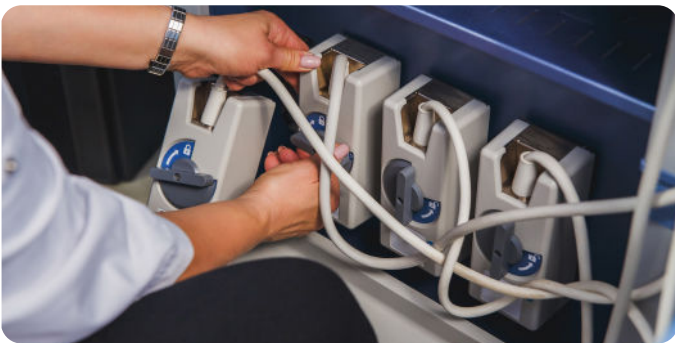
UV-systemen zijn ontworpen om enkel dat deel van de probe te behandelen dat in contact komt met de patiënt. Hierbij wordt geen rekening gehouden met de mogelijkheid dat de zorgverstreker tijdens een patiënt-procedure in contact komt met andere delen van het MH en zo onbedoeld kruisbesmettingen kan veroorzaken. Deze andere onderdelen dienen dus als gelijkwaardig worden beschouwd aan het inbrengbare gedeelte van het MH en vereisen een desinfectie van hetzelfde niveau en een zelfde grondigheid. Dat laatste is echter niet evident bij UV-systemen.
